# **Evaluación de las condiciones de seguridad de la red de hidrantes contraincendios ubicados en el sector de la comuna 3 del distrito de Barrancabermeja**

Assessment of the Fire Hydrant Network Safety Conditions Located in Sector 3A of the Barrancabermeja District.

Instituto Universitario de la Paz, Escuela de Ingeniería de Producción, Grupo de Investigación en Reingeniería, Innovación y Productividad, GREIP (1)

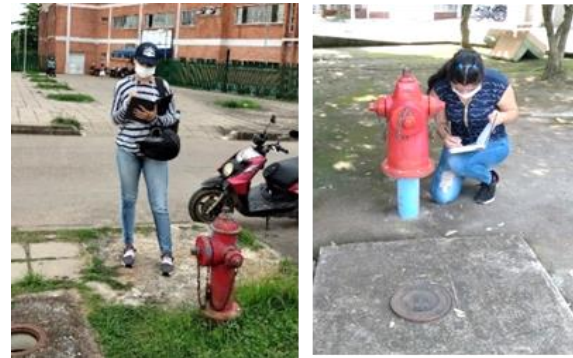
Se realizó un recorrido por la zona identificando los hidrantes del sector y se hará una descripción de su ubicación y su estado físico registrándose en la ficha técnica, Se procedió a realizar la inspección y actualización del mapa según formatos suministrado por la Empresa Aguas de Barrancabermeja.

Figura 1. Trabajo de campo (zonificación e inspección de hidrantes)

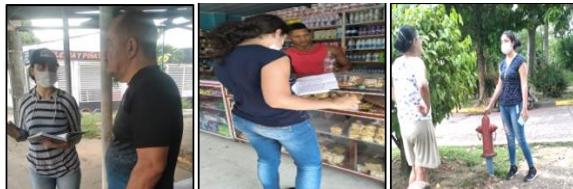
Figura 2. Encuesta a personas de la comuna 3 sobre funcionalidad de los hidrantes

La encuesta se realizó con preguntas cerradas para efectos de interpretar mejor los datos que se obtengan. Seguido a ello se procedió a realizar el análisis de la misma.

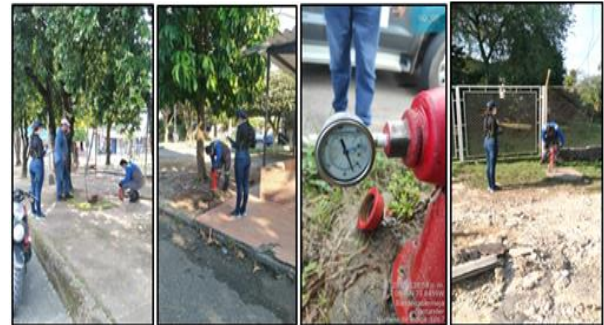
Figura 3. Pruebas de presión en los hidrantes

Se realizaron las pruebas de presión de los hidrantes seleccionados de la comuna 3 en compañía del personal de la empresa Aguas de Barrancabermeja S.A. E.S.P., en donde se verificó que todas las presiones resultaron aceptables según la NFPA 1 Código de incendios.

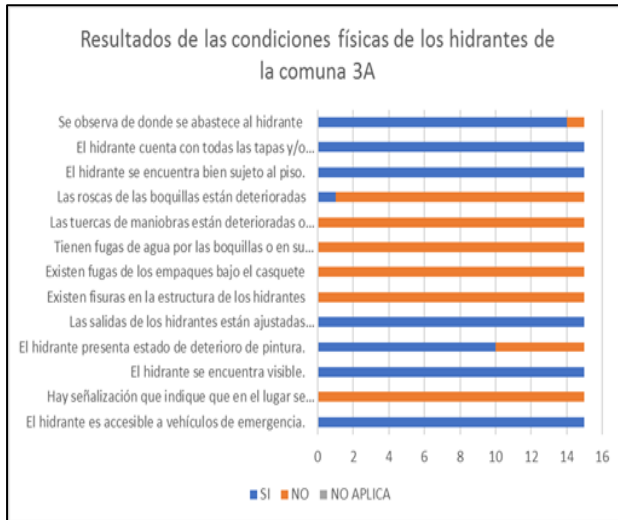
Se tomó la lista de chequeo de las condiciones físicas de los hidrantes, con el fin de realizar las inspecciones de las condiciones de seguridad de los mismos ubicados en la comuna 3 de Barrancabermeja donde se encontró lo que se observa en la siguiente figura:

Figura 4. Resultados obtenidos de la lista de chequeo de las condiciones físicas de los hidrantes.

Considerando la zona investigada en Barrancabermeja, que incluye los barrios de la comuna 3, se destaca que estos se encuentran en condiciones satisfactorias y que es necesario realizar los mantenimientos regulares que deben ser llevados a cabo por Aguas de Barrancabermeja S.A. E.S.P. Estas labores de mantenimiento deberán realizarse anualmente por el equipo técnico de la empresa, quienes se encargan de abrir y cerrar las válvulas de los hidrantes.

Los hidrantes no cuentan con un mantenimiento completo por parte de la empresa, y la opción viable para cuando presentan algún daño que afecte su funcionalidad es reemplazarlo.
